Interpellanza Delmenico Renè – sentiero che da Pissin sale verso la piscina della Clinica e muro a secco spuntato come un fungo
Ris Mun 14290 del 29.04.2019

SENTIERO PISIN – NOVAGGIO

Verifica stato del sentiero con relativo muro di sostegno in pietra

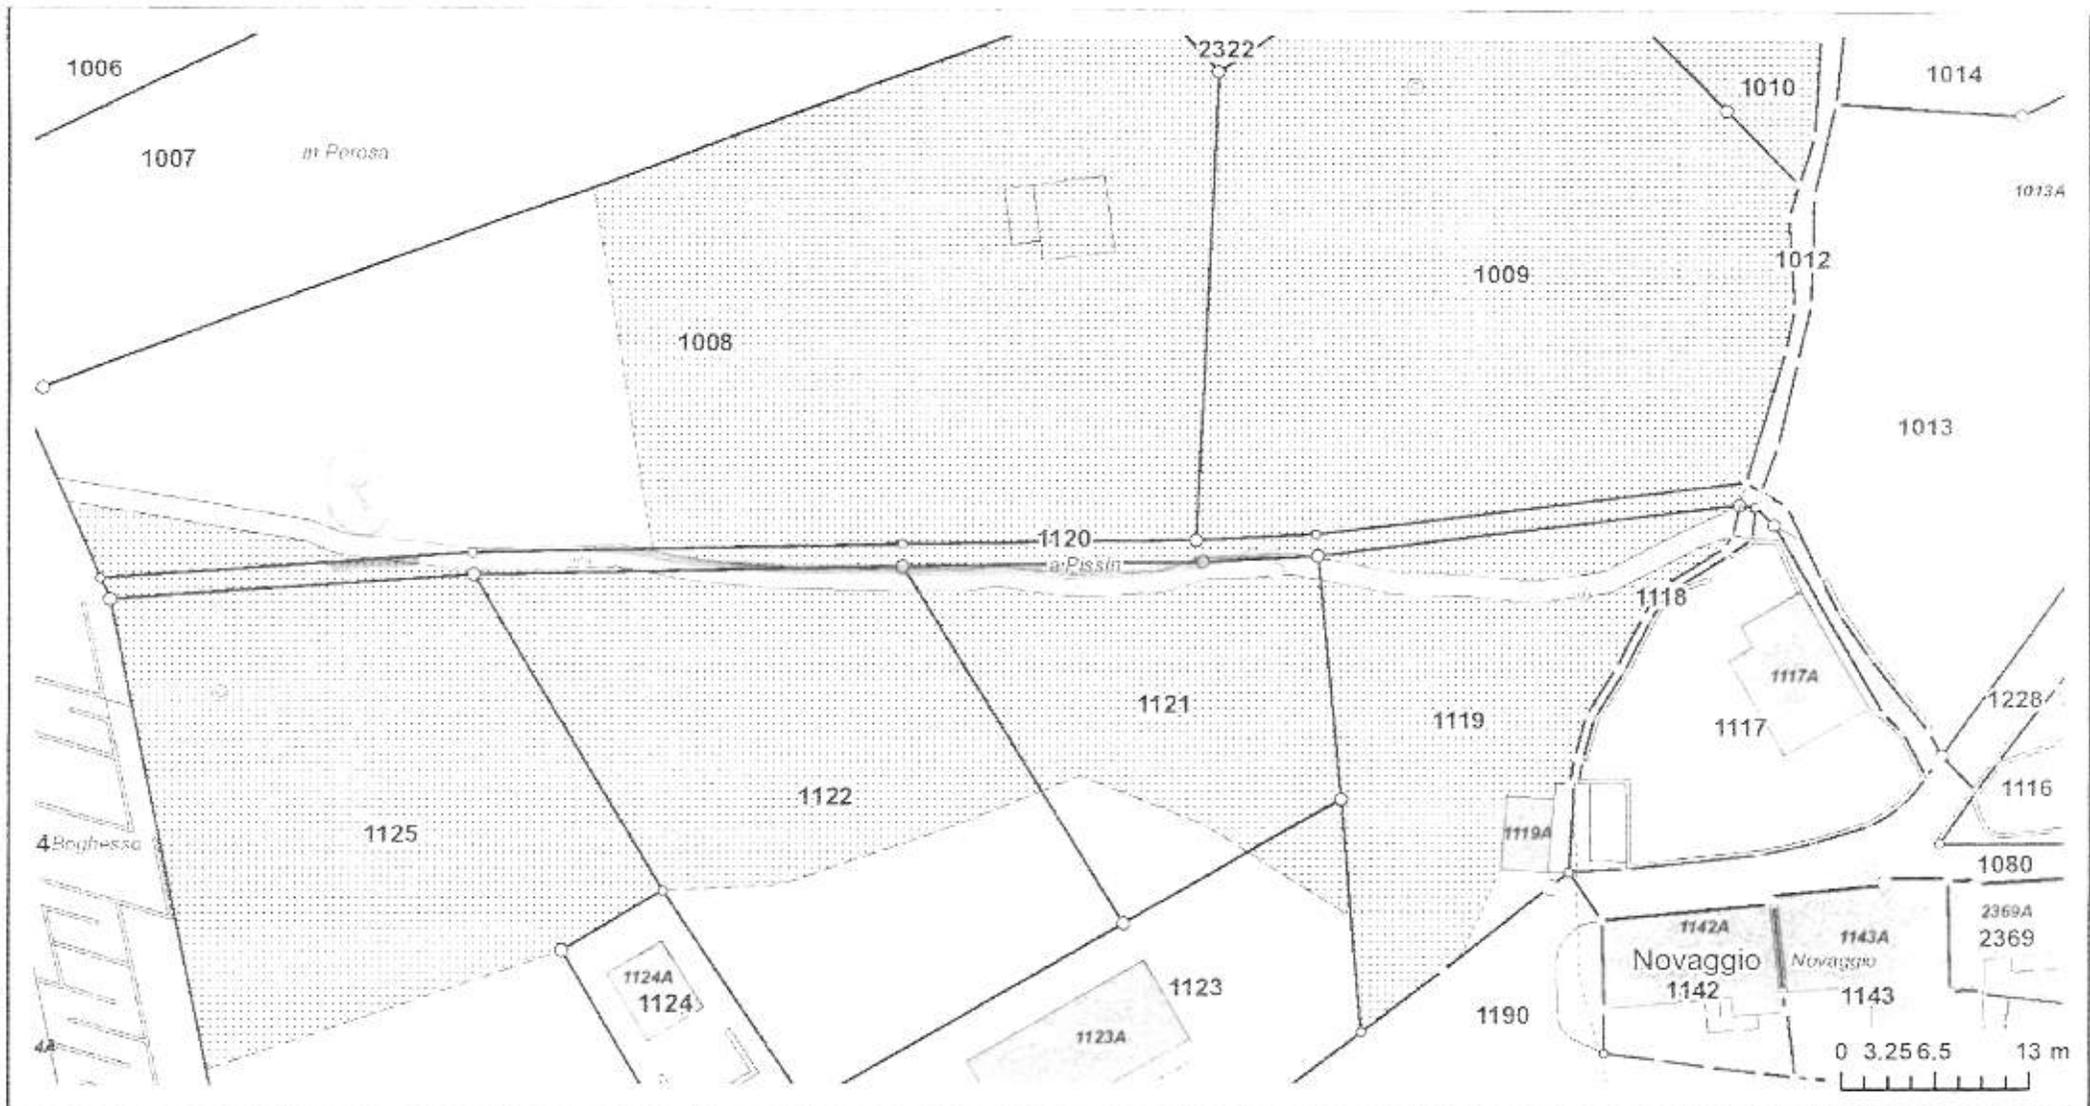
Misurazione ufficiale

Il muro in pietra naturale posata a secco con sassi del luogo si sviluppa su tutta la lunghezza come indicato sulla planimetria.

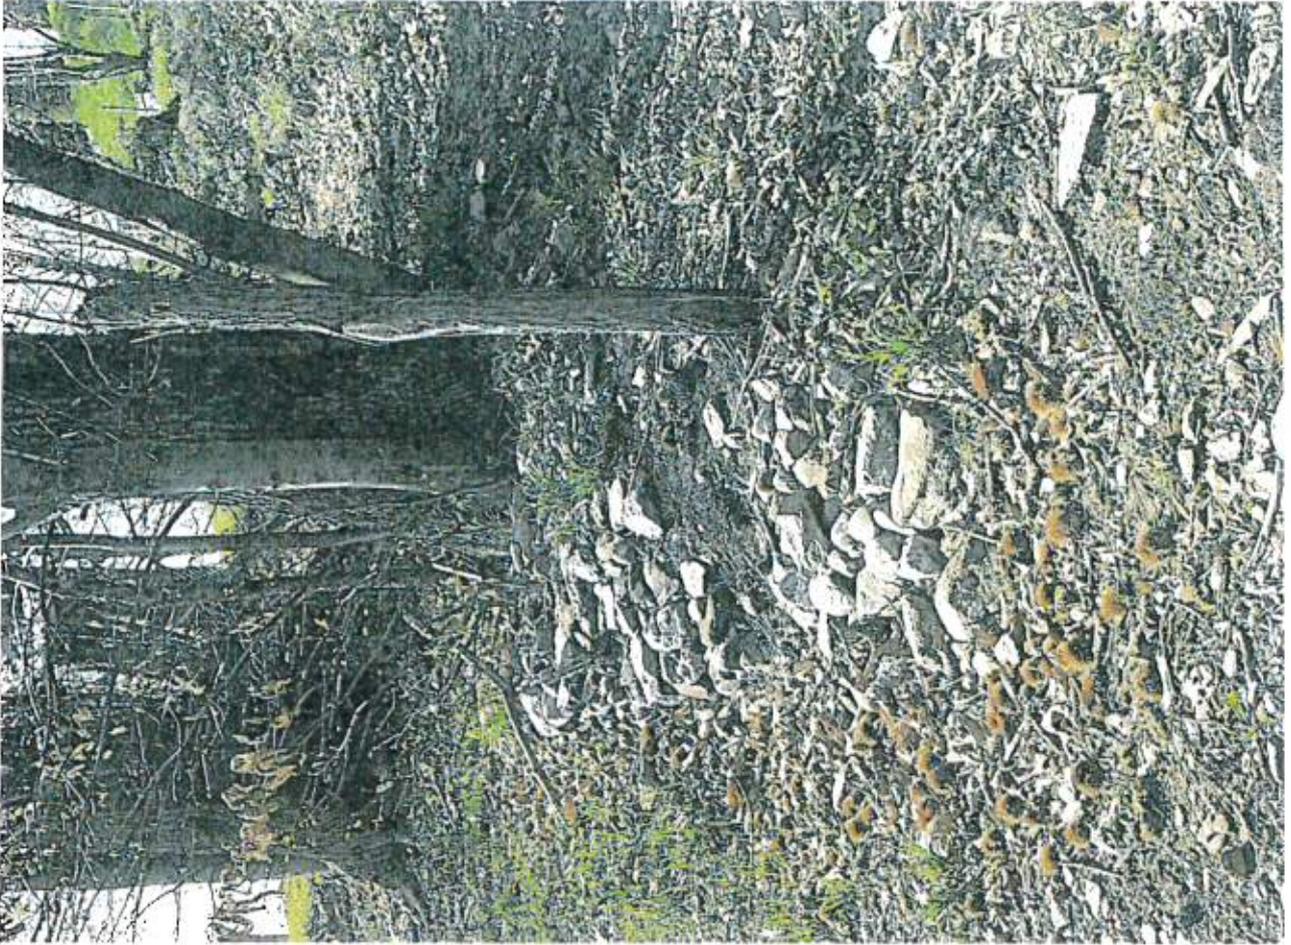
Con sopralluogo del 19.04.2018 la situazione non sembra essere cambiata. All'estremità superiore del sentiero si vedono ancora chiaramente i resti del muro originario sicuramente presente da più decenni (foto 1). A parer mio questo tratto è la testimonianza della situazione originaria dello stato del muro prima della pulizia del fondo eseguita dal Signor Frulli.

Trattandosi di un lavoro di manutenzione con il riposizionamento di pietre posate a secco atte a mantenere una situazione esistente e più confacente al camminare dei fruitori del sentiero, ritengo che l'intervento possa rientrare come qualsiasi lavoro di manutenzione ordinaria dei sentieri. Questo genere di lavoro non implica una procedura edilizia.

In merito alla sicurezza ricordo che la parte iniziale del sentiero (ca 15 m) presenta degli evidenti segni di scoscendimento e di erosione per la quale è sicuramente necessario un intervento di ripristino e messa in sicurezza (anch'esso ovviamente senza procedure edilizie!). Fino al momento dell'intervento è necessario indicare all'utenza il pericolo o impedirne il passaggio.
